Ehem. Umschlagsterminal der BP AG am Rhein-Lippe-Hafen Wesel

Rückbau- und Sanierungskonzept

17. Januar 2022

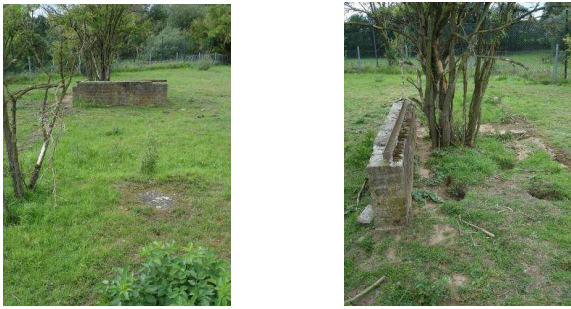
Bauwerk	Ehemalige Lagerhalle

Die aufgehende Bausubstanz der ehemaligen Lagerhalle wurde bis auf einen Mauerrest bereits zurückgebaut. Im Untergrund sind vermutlich die Bodenplatte und Fundamente sowie Leitungen noch vorhanden. Südlich schließt sich eine gemauerte Grube (ca. 3,7 x 2,8 m) unbekannter Tiefe an, die vermutlich mit Bodenaushub verfüllt ist. Über die Lagerhalle liegen keine Informationen (z. B. Bauakten) vor.

Baukörper	Bodenplatte, Fundamente, Mauerrest mit Schiene
Material	vermutl. Stahlbeton, Ziegel
Gründungstiefe u. GOK	unbekannt
Besonderheiten	verfüllte Grube, Tiefe unbekannt

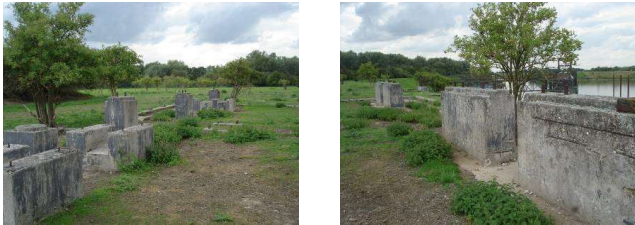
Die Messplatte hat eine Größe von 318 m² und weist eine umlaufende Einfassung mit einem Querschnitt von 0,4 x 0,35 m auf. Über eine Sammelrinne und eine Rohrleitung wurde anfallendes Regenwasser in den Ölabscheider abgeführt. Die innerhalb der Platte liegenden Rohrfestpunkte und Fundamente des Eichbehälters wurden durch die Messplatte geführt, wobei die Fugen durch bituminierte Weichfaserplatten verfüllt wurden. Alle übrigen Fundamente wurden auf die Platte aufgesetzt.

Baukörper	Fundamentplatte 0,2 m umlaufende Einfassungen
Material	Stahlbeton
Gründungstiefe u. GOK Anzahl	<u>Fundament Typ A: 1,35 m³</u> Liegt auf Platte 4
Gründungstiefe u. GOK Anzahl	<u>Fundament Typ B: 0,02 m³</u> Liegt auf Platte 8
Gründungstiefe u. GOK Anzahl	<u>Fundament Typ C: 0,51 m</u> Liegt auf Platte 4
Gründungstiefe u. GOK Anzahl	<u>Fundament Typ F: 0,64 m³</u> 1,0 m 2

Bauwerk	Zählerstation / Messplatte
Besonderes	Fugen mit bituminierten Weichfaserplatten
	<u>Fundament Typ G: 0,46 m³</u>
Gründungstiefe u. GOK	Liegt auf Platte
Anzahl	1
	<u>Fundament FP 1: 14 m³</u>
Gründungstiefe u. GOK	1,5 m
Anzahl	4
Besonderheiten	Fugen mit bituminierten Weichfaserplatten
	<u>Fundament FP 2: 7,6 m³</u>
Gründungstiefe u. GOK	1,5
Anzahl	4
Besonderheiten	Fugen mit bituminierten Weichfaserplatten
	<u>Fundament FP 3: 14 m³</u>
Gründungstiefe u. GOK	1,5
Anzahl	1
Besonderheiten	Fugen mit bituminierten Weichfaserplatten

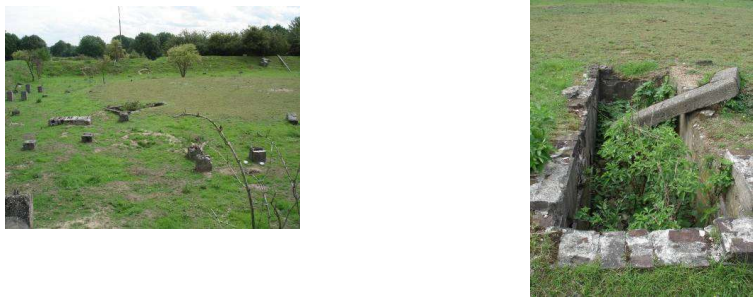
Baukörper	Tankfundament für 5000 m ³ Tank mit gemauerter Grube Durchmesser ca. 21 m
Material	Rheinsand ca. 7 cm Kies mit Euphalt-H getränkt ca. 60 cm Schüttpacklage aus unsortierter Hochofenasche gemauerte Grube
Anzahl	2
Gründungstiefe u. GOK	Tiefe der Grube unbekannt
Baukörper	Tankfundament für 500 m ³ Tank Durchmesser ca. 10 m

Bauwerk	Tankfundament
Material	Rheinsand ca. 7 cm Kies mit Euphalt-H getränkt ca. 60 cm Schüttpacklage aus unsortierter Hochofenasche
Anzahl	1

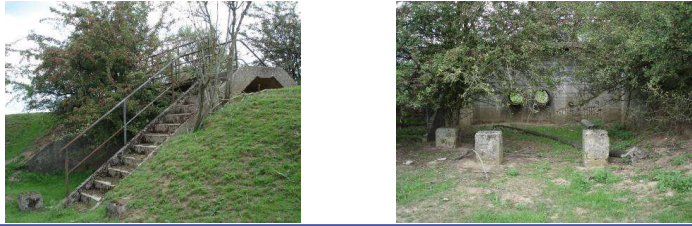
Bauwerk	Durch-/Überführungsbauwerk

Baukörper	Bauwerk mit Treppe
Material	Stahlbeton
Anzahl	1
Gründungstiefe u. GOK	unbekannt

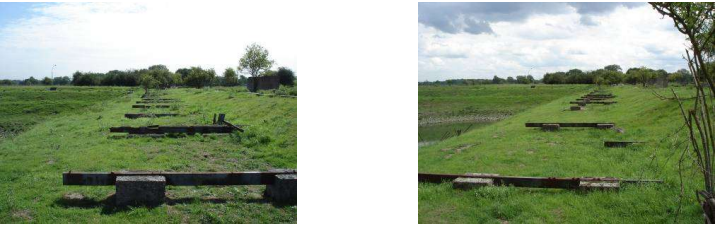
Baukörper	Leitungsfundamente mit Stahltraversen
Material	Beton mit Längseinlagen und Bügeln aus Stahl je 2 Fundamente mit Träger verbunden
	<u>Fundament 1: 0,72 m</u>
Gründungstiefe u. GOK	1,0 m
Anzahl	33
Besonderheiten	Trägerlänge 3 bis 4 m
	<u>Fundament 2: 0,32 m</u>
Gründungstiefe u. GOK	1,0 m
Anzahl	70
Besonderheiten	Trägerlänge 1,0 bis 1,4 m
	<u>Fundament 3: 1 m</u>
Gründungstiefe u. GOK	1,0 m
Anzahl	3

Bauwerk	Fundamente der Rohrtrassen
Besonderheiten	Trägerlänge 1,4 m
	<u>Fundament 4: 2 m³</u>
Gründungstiefe u. GOK	1,0 m
Anzahl	1
Besonderheiten	Trägerlänge 3 m
	<u>Fundament 4: 2 m³</u>
Gründungstiefe u. GOK	1,0 m
Anzahl	1
Besonderheiten	Trägerlänge 3 m
